kw. 211 rz. 3

NAGROBEK RODZINY BIEGÓW

Orientacyjne datowanie 1923 Autor, warsztat: J. Rudnicki

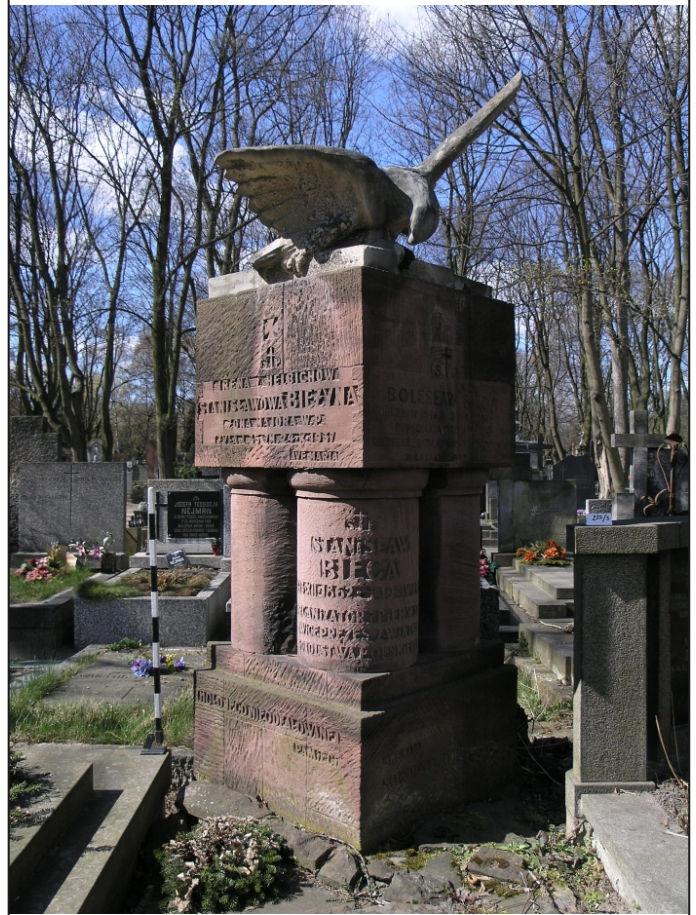
A) zabrudzenie [2] B) strefy zajęte przez glony, porosty lub mchy [2] C) nawarstwienia korozyjne [1] D) stare powłoki malarskie [] E) źle dopasowane zaprawy, kity i fleki [] F) dezintegracja strukturalna [2] G) korozja prętów, kotew, bolców [] H) odkształcenia [] I) zacieki [] J) przebarwienia [] K) wysolenia [] L) pęknięcia [3] M) odpajające się zaprawy, kity i fleki [] inne:

Ogólne bardzo silne zatarcie rzeźby orła. Końcówki piór, fragmenty nóg (pazury), ogona.

Rozspojenie podstawy rzeźby może być przyczyną jej upadku na ziemię. Zaawansowana destrukcja zewnętrznych warstw rzeźby, polegająca na cyklicznym powtarzaniu się naprzemiennych procesów tworzenia się i złuszczenia cienkiej warstwy gipsu i zaabsorbowanej sadzy (w miejscach rzadziej lub w ogóle nie poddawanych działaniu wody). Gęste skupiska porostów i mchów w strefach najczęściej zawilgaczanych.

OKREŚLENIE STOPNIA ZAGROŻENIA [3]
(według skali opisanej powyżej)

Jednorazowe naniesienie preparatu biobójczego na zazielenione powierzchnie. Wzmocnienie najbardziej osłabionych partii niehydrofobowym preparatem krzemooorganicznym. Połączenie rozsuniętych elementów podstawy rzeźby i uszczelnienie fugi między nimi spoiną silikonową. Podkitowanie spękanych i odpajających się fragmentów zaprawą konserwatorską osłabioną dodatkiem wypełniacza.

Wskazana prowizoryczna reperacja rozspajających się elementów "skalnej" aranżacji pola grobowego.
